# Technische Grundlagen zur Beurteilung der Rissbefunde in den Kernkraftwerken Tihange 2 und Doel 3

Dipl.-Ing. S. Mohr  
Dr. C. Pistner  
Öko-Institut e. V.

**INRAG Public Conference, April 13 – 14, Aachen, Germany**

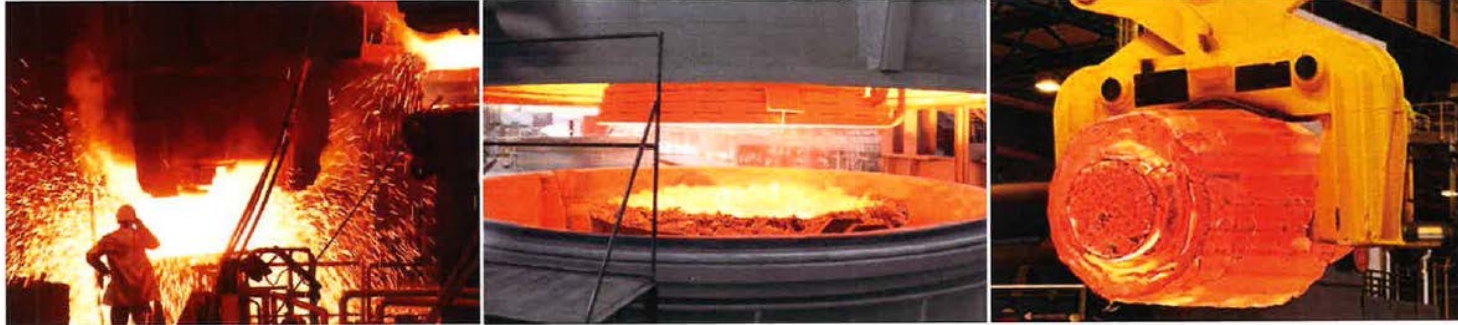
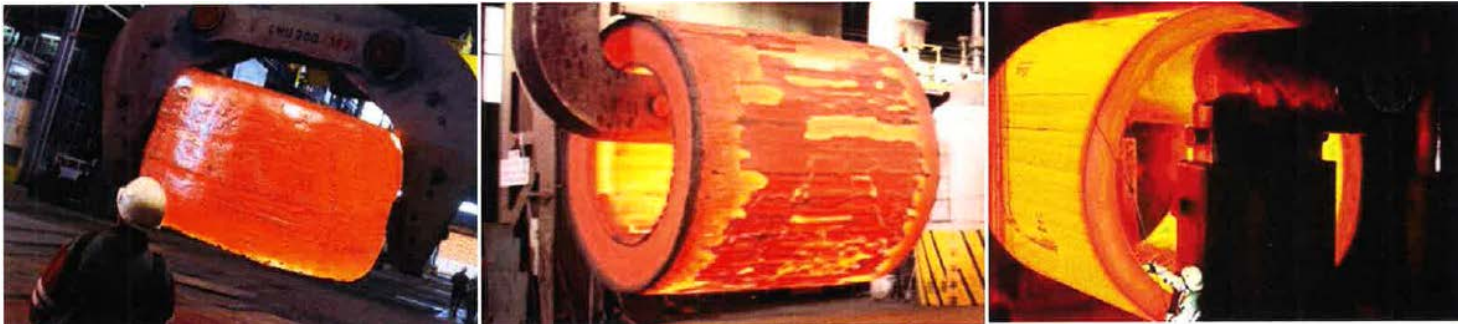
## Herstellung eines Reaktordruckbehälters

Stahl schmelzen

Vakuum Entgasung

Rohling giessen

Stanzen und Schmieden

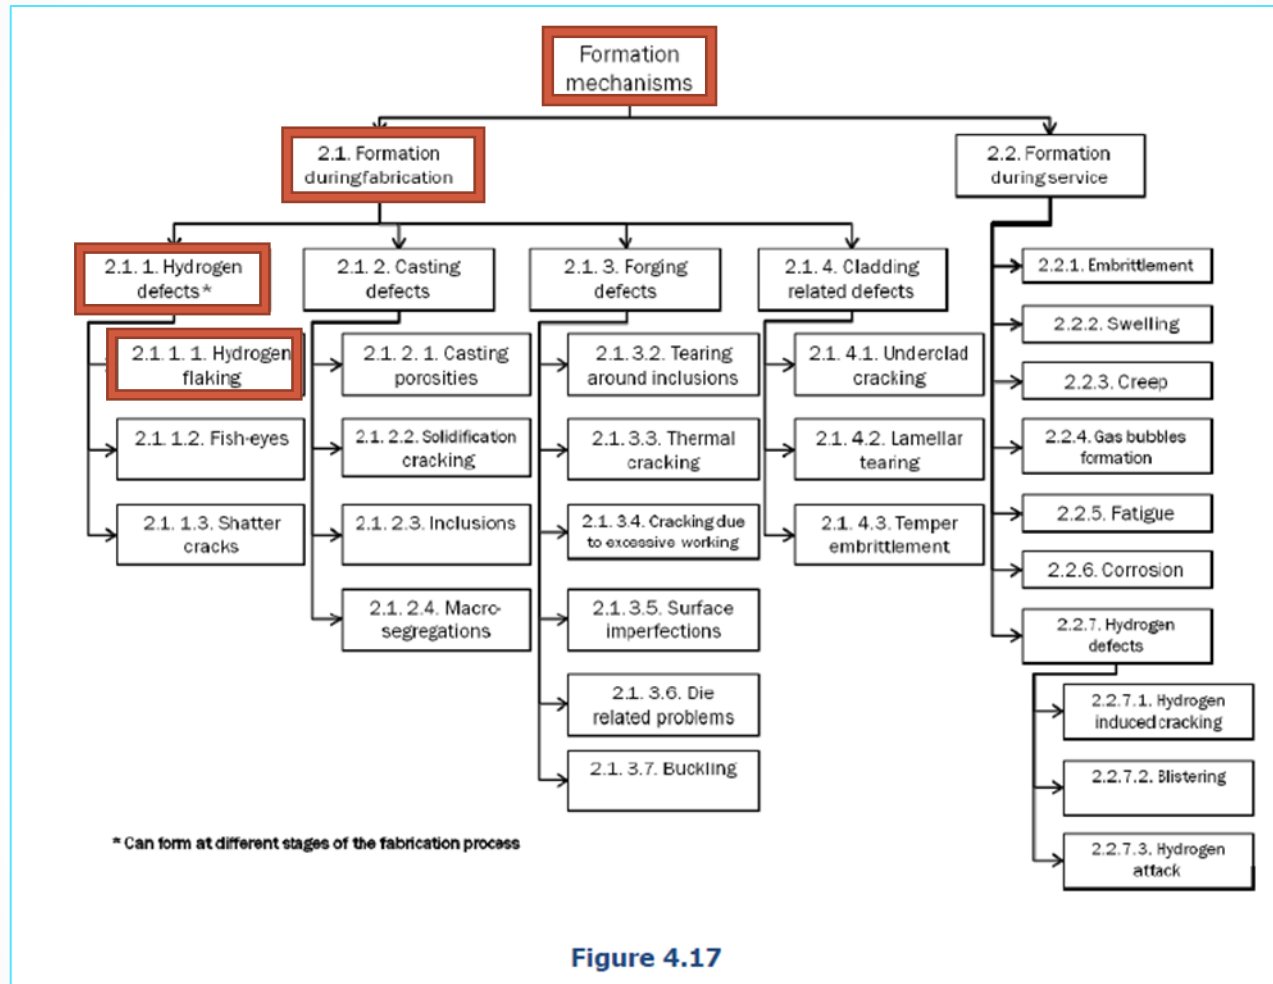
## Root Cause Analyse Wasserstoffrisse

## Bewertung der Ergebnisse der Ultraschalluntersuchungen mittels Diagnoseverfahren „Root Cause Analyse“

Nur so vollständig wie die unterstellten Mechanismen der Basis der Root Cause Analyse

In der Darstellung wird beispielsweise nicht explizit auf die Wärmebehandlung eingegangen, auch hier sind Veränderungen der Materialfehler möglich

Bewertungen nicht immer eindeutig, ggfs. Überlagerung unterschiedlicher Mechanismen.

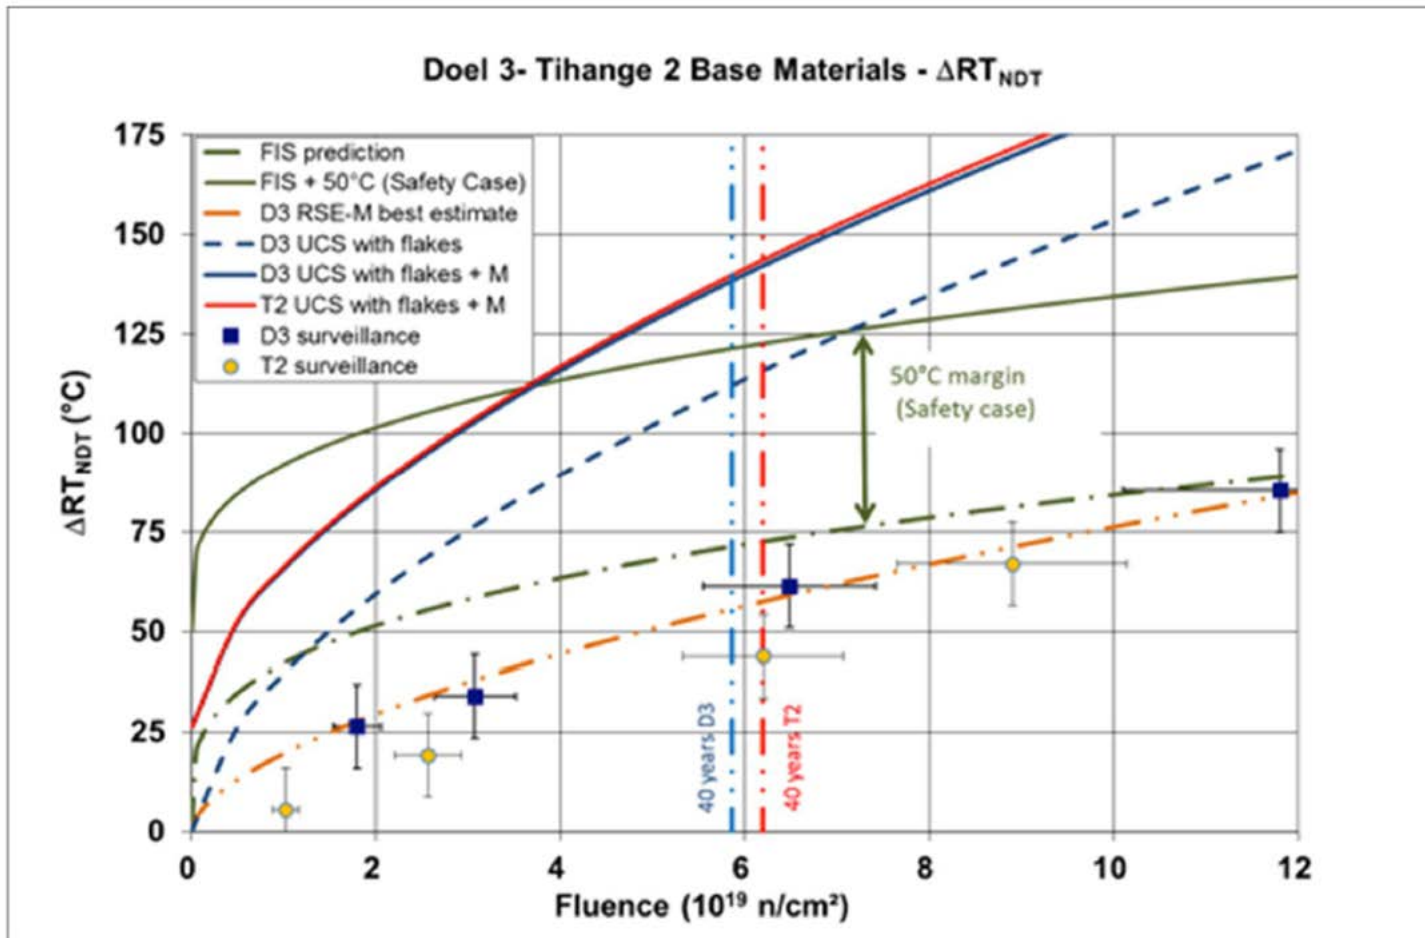
Figure 5.26:  $\Delta RT_{NDT}$  for flaked D3T2 upper core shells as a function of fluence.

$$RT_{NDT} = RT_{NDT,init} + \Delta RT_{NDT,init,segr} + \Delta RT_{NDT,RSE-M} + \Delta RT_{NDT,VB395} + M$$

Die Sprödbruchreferenztemperatur  $RT_{NDT}$  ist die wichtigste Kenngröße für die Integritätssicherheit des RDB.

Sie darf bestimmte Grenzwerte nicht überschreiten.

Durch die Anwesenheit von Materialfehlern im RDB müssen Sicherheitszuschläge  $\Delta RT_{NDT}$  addiert werden.

Konservativität der Sicherheitszuschläge zu  $RT_{NDT}$  zur Berücksichtigung von Unsicherheiten – wie z. B. VB395 -ausreichend?

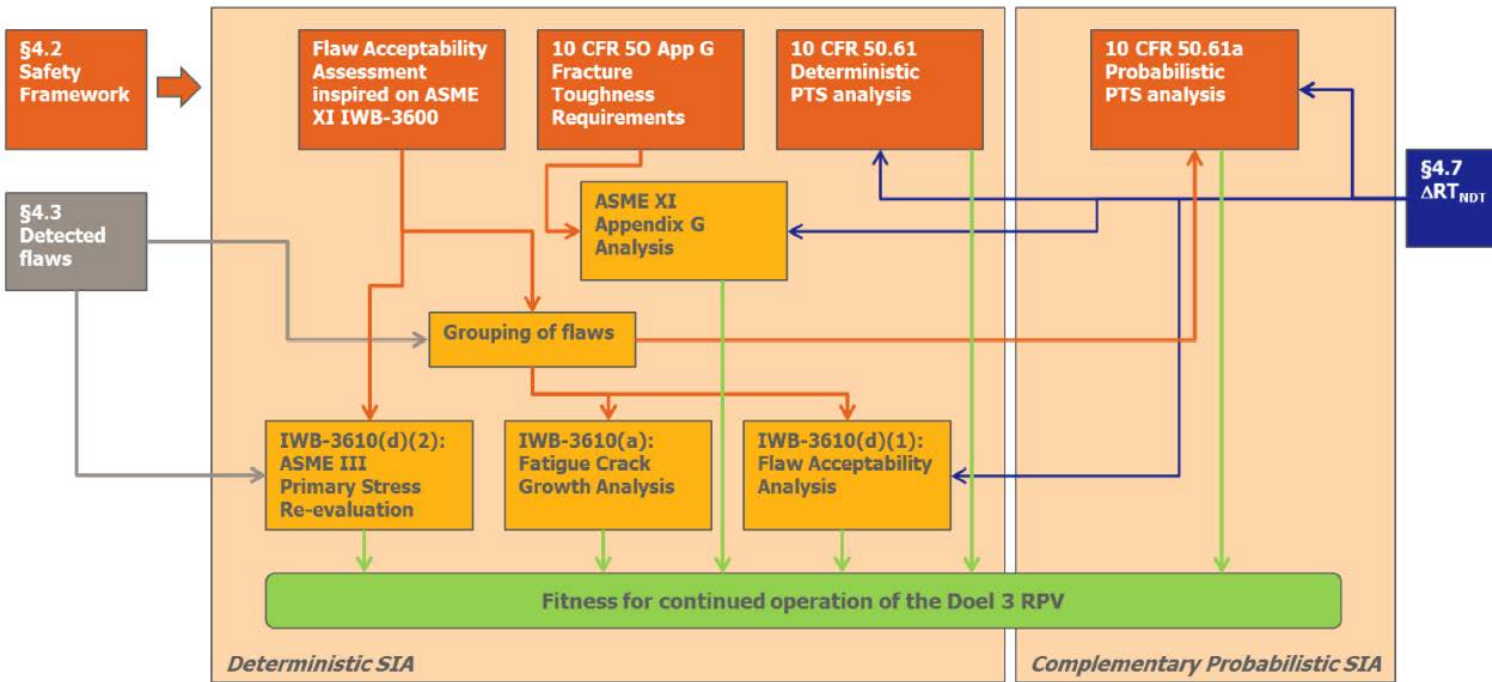
**Figure 4.31 Schematic presentation of the Tihange 2 RPV Structural Integrity Assessment**

## Vorgehensweise beim Strukturintegritätsnachweis des RDB

Die Ergebnisse der Ultraschallauswertung (grauer Kasten) gehen in die Rissbewertung ein.

Die bei den zerstörenden Werkstoffuntersuchungen ermittelten Materialkennwerte gehen über die Sprödbruchreferenztemperatur  $RT_{NDT}$  (blauer Kasten) in die Bruchsicherheitsanalyse und die Thermoschockanalyse ein.

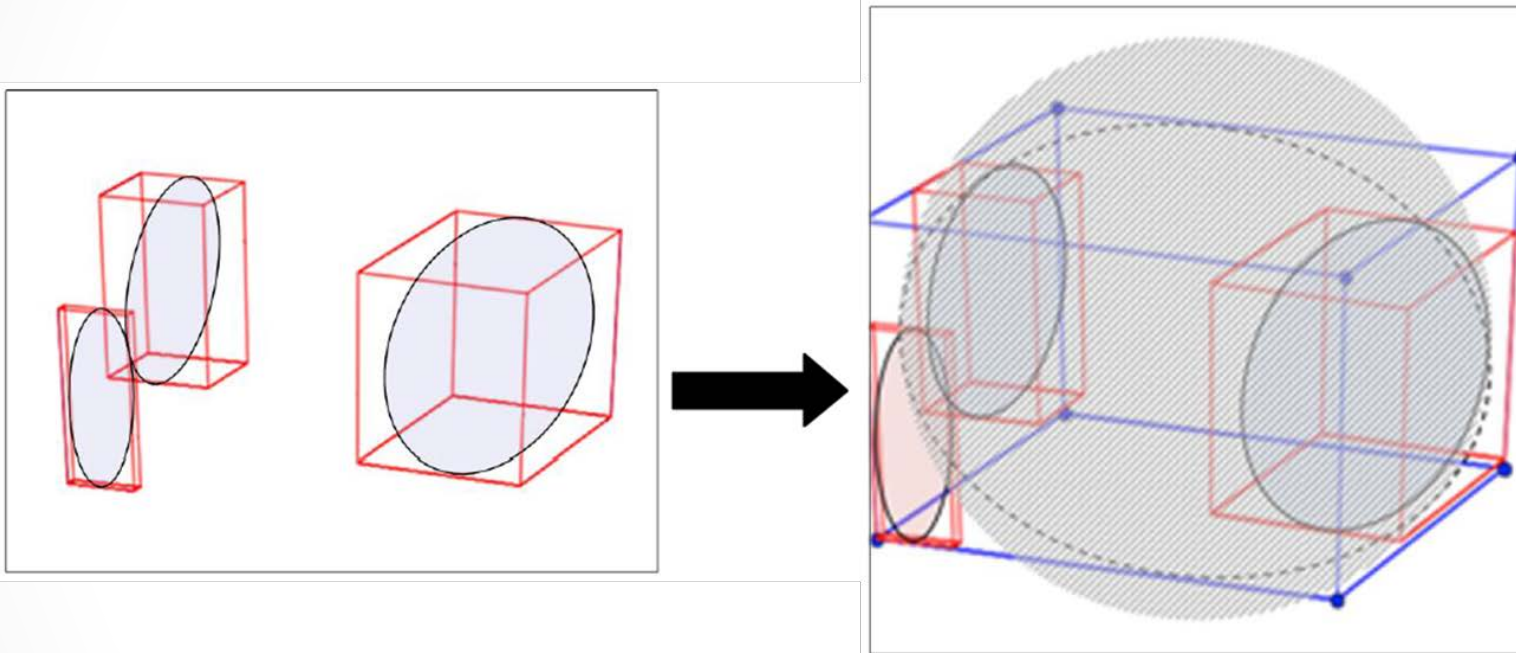
## Modellierung der Risse mit Ersatzfehlerkonzept

Validierung des Ersatzes mehrerer kleiner Risse durch einen großen fraglich.

Modellierung der Wasserstoffrisse (Ersatzfehlerkonzept) ausreichend:

- bei komplexen Rissfeldern,
- inhomogenen Werkstoffbereichen (Seigerungen) und
- mehrdimensionalen Spannungszuständen (Thermoschock bei Kühlmittelverluststörfällen)?
